CAMBIOS EN EL CAUCE DE DOS SECTORES DEL RÍO GUAPE (META), POSIBLES
CAUSAS Y ALTERNATIVAS DE MITIGACIÓN.

UNIVERSIDAD NACIONAL ABIERTA Y A DISTANCIA
ESCUELA DE CIENCIAS AGRÍCOLAS, PECUARIAS Y DEL MEDIO AMBIENTE
GRANADA – META

Proyecto de investigación presentado como requisito para optar al título de Ingeniera
Ambiental

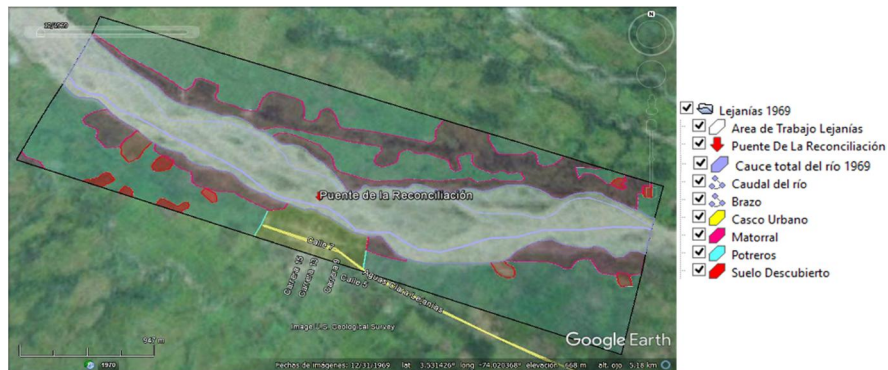
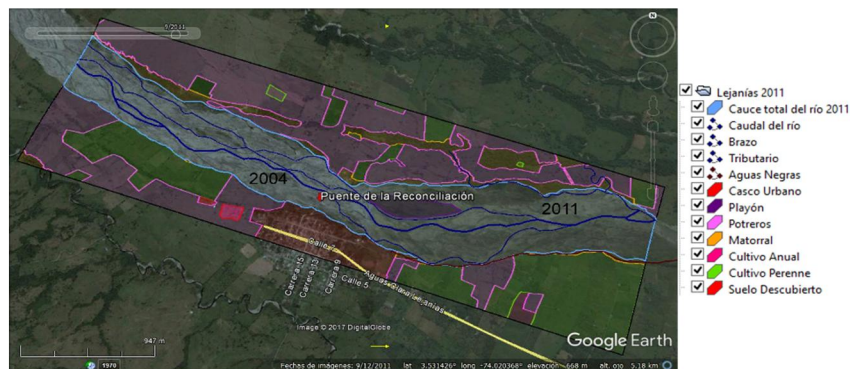
Figura 11. Imágenes satelitales del área de investigación en Lejanías – Meta, años 1969, 2004, 2011 y 2014.

La figura 11, muestra la imagen satelital del área seleccionada sobre el puente La Reconciliación en el municipio de Lejanías, para el año 1969 el puente no existía. El área seleccionada en el Municipio de Lejanías ha sufrido cambios bastante drásticos desde que se tiene reportes en imágenes satelitales, a excepción del casco urbano que ha reflejado un crecimiento bastante lento. Para el año 1969, se evidenciaba grandes zonas de matorrales, en la imagen es notoria las áreas con suelo descubierto dentro y en límites con los potreros.

Por último, para la imagen del 2014 se reflejan cortes de tres fechas diferentes, en la que se identifica el año 2004 y 2011, además de una mínima parte de la imagen que corresponde al año 2014 comparada con el resto del área de estudio. Se evidencio una drástica sustitución de los cultivos de naranja, mandarina y guayaba por el cultivo de aguacate.

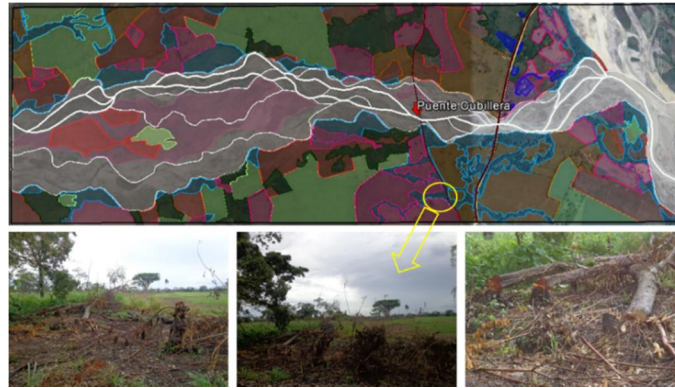
Figura 16. Fuente el Autor. Deforestación en el sector del Puente Caído de la Cubillera

problemática no ha tenido una solución que evite la tala indiscriminada de árboles, en especial los que están en la ronda de un pequeño afluente.

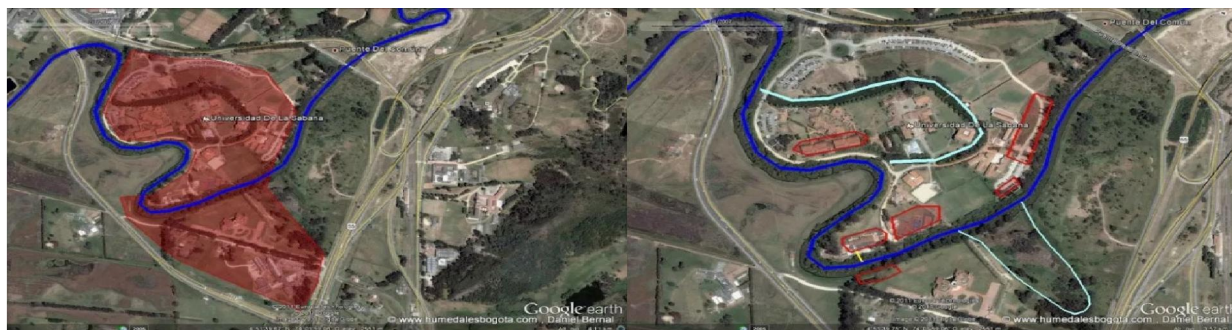
Figura 18. Instalaciones Universidad de la Sabana, Meandros y construcción en los límites de la ribera del río Bogotá (Bernal, 2011)

En la figura 18, se resalta con una línea delgada de color azul claro la presencia de un cauce o meandro abandonado dentro de los predios de la Universidad, además se resaltan las construcciones con polígonos de color rojo, según (Bernal, 2011) las distancias que se observan y se pueden medir en Google Maps muestran una distancia que rodea los 30 metros, ósea se respetó la ronda de 30m exigida inicialmente (aunque se supone que son 30m a partir del nivel máximo del río).

La construcción del muro en la universidad de la sabana permitió que esta dejara de inundarse, pero según (Bernal, 2011): “El resultado ya lo estamos viendo. Al no poderse desbordar el río por el sector de la Universidad, el agua tiene que escapar por algún otro lado, como los terrenos aledaños a la inundación. La Universidad cumplió con su protección y no se inundó en esta temporada de lluvias, y está en su derecho de protegerse, pero los vecinos quedaron en una situación aún más crítica que hace 7 meses”.

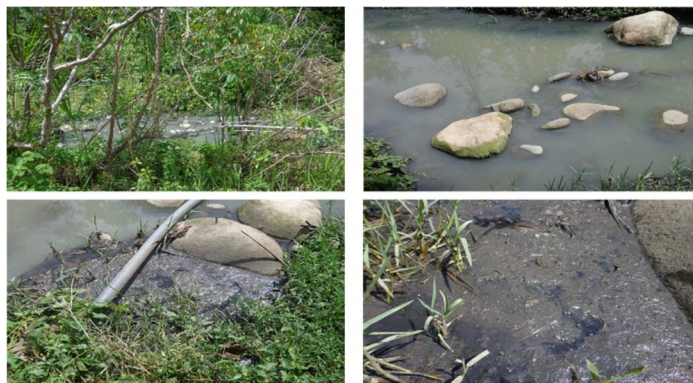
Figura 19. Aguas residuales del casco urbano de Lejanías a su paso por la finca de la señora María, fuente el autor

El vertimiento de aguas residuales en Lejanías está causando una problemática ambiental que no se ha valorado como tal, es evidente el alto grado de contaminación, pues los olores se perciben a una gran distancia en medio de los cultivos de aguacate, así como se registró fotográficamente, además de que se puede detallar la propagación de larvas de zancudo y el ruido que realizan en ese proceso de procreación.

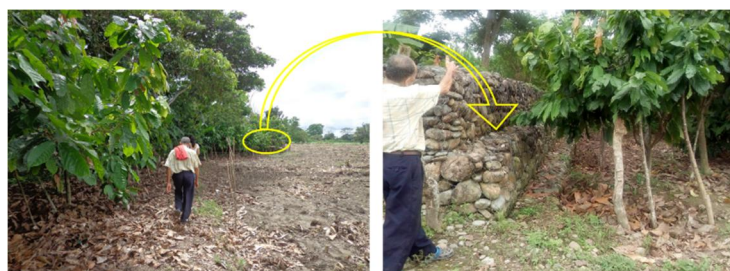
Figura 20. Cultivo de cacao en el terreno que se recuperó después de la instalación del Jarillón.

La instalación del gavión se realizó como medida de remediación y no de mitigación, razón por la cual éste terminó construyéndose dentro del predio del señor Justino, lógicamente esta obra le permitió recuperar parte del terreno que perdió e incluso aumentar la altura de los suelos por la acumulación de materia orgánica y sedimentos que le han permitido reforestar y sembrar árboles de cacao y aguacate como sustento económico.

Este es el lado amable de la obra, pero, el direccionamiento de las aguas hacia el lado opuesto también ha generado afectaciones en el playón más grande y los predios de la margen norte del río, así mismo cabe resaltar que el grado de inclinación del suelo hace que este terreno sea más susceptible a la erosión y pérdida de terreno en las crecientes.
